Bericht: Wehr GmbH 07\_2016\_Fassung\_17.04.2020

Vorhaben: Umnutzung eines Trockensteherstalles in einen Vihsammelstall sowie Errichtung einer Dungplatte auf den Flurstücken 1967 und 1969 der Flur 15 in der Gemarkung Klieken

Hier: Antragsunterlagen zur Erwirkung einer Erschließungsvereinbarung zwischen der Wehr GmbH und der Stadt Coswig (Anhalt)

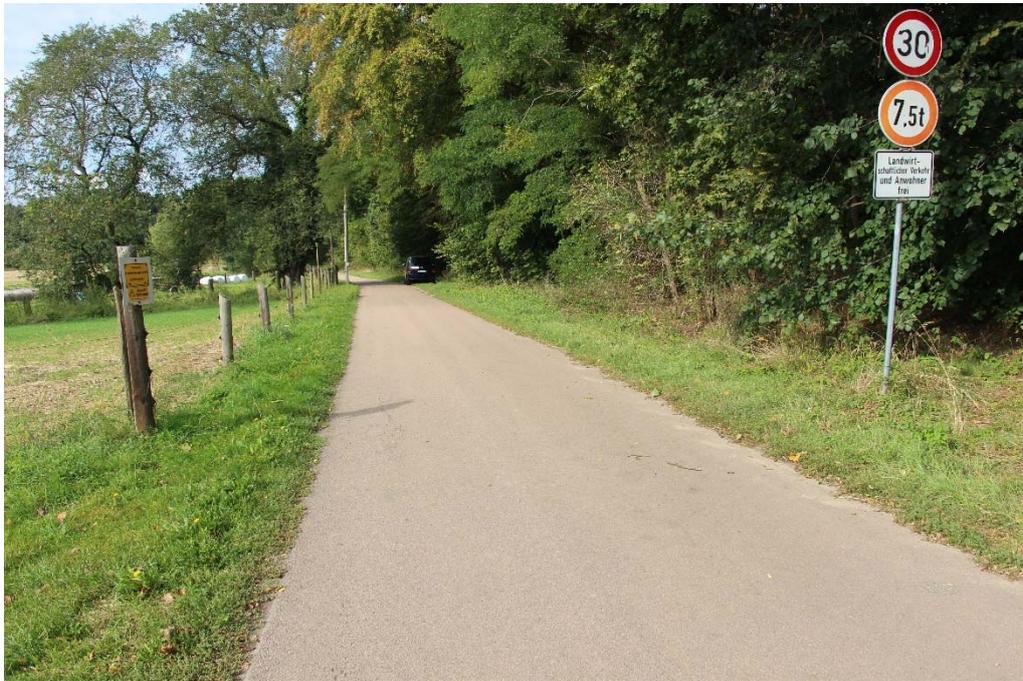
Abbildung 2: Beginn der Zufahrt 2 „Kliekener Aueweg“, Fahrbahnbreite ca. 3,00m zzgl. Seitenstreifen, Station 0+75

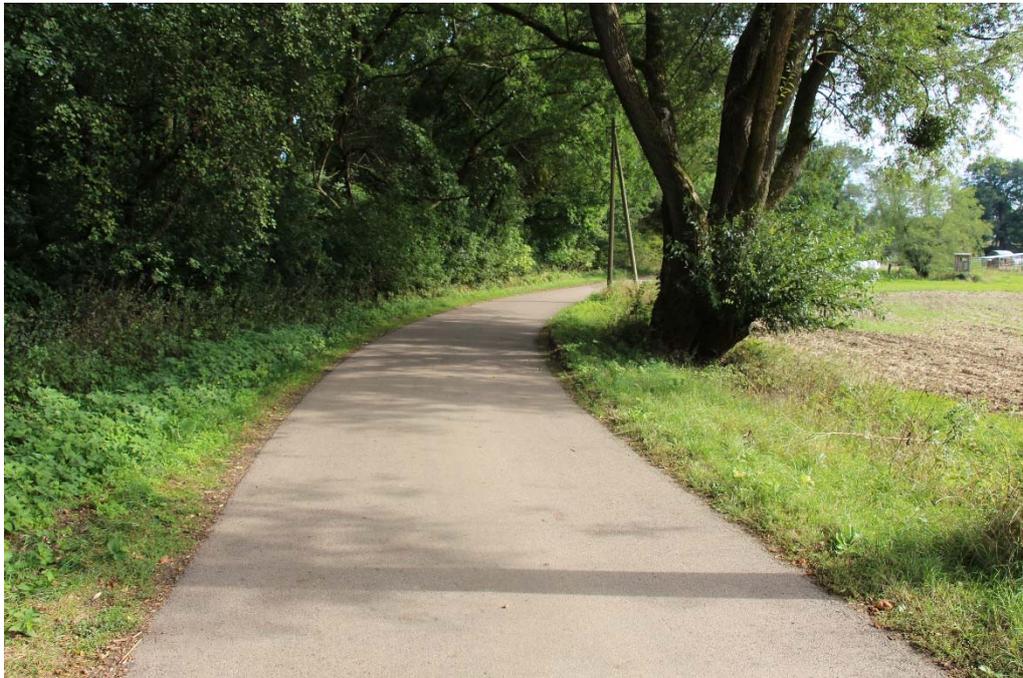
Abbildung 3: „Kliekener Aueweg“ bei Station 0+250 Fahrbahnbreite ca. 3,00m zzgl. Seitenstreifen

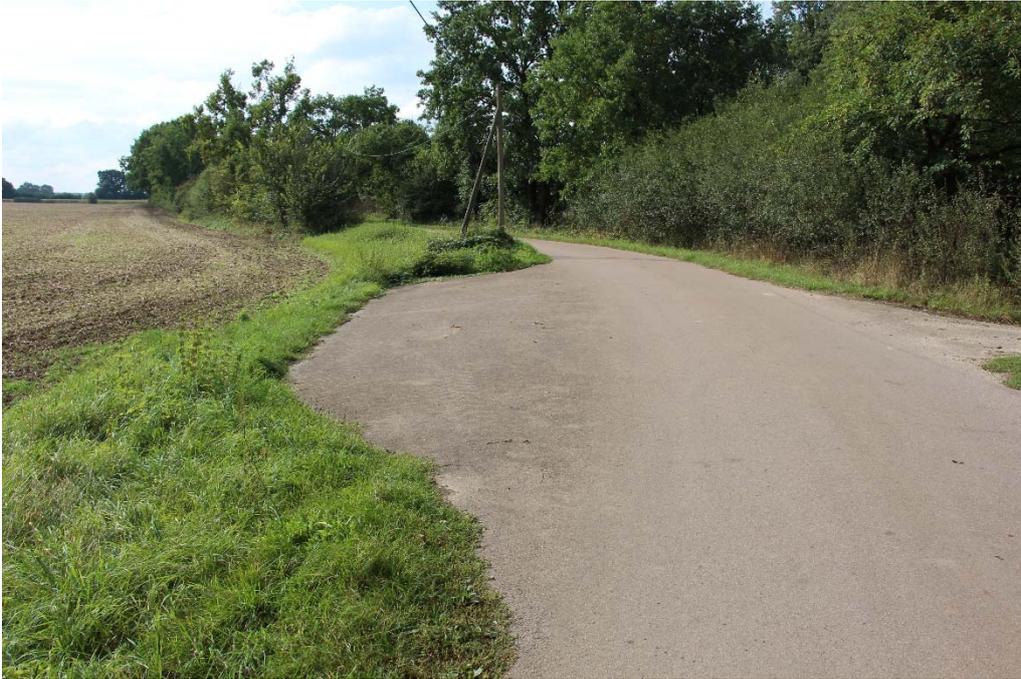
Abbildung 4: „Kliekener Aueweg“ bei Station 0+320, Fahrbahnbreite ca. 7,50m zzgl. Seitenstreifen als Ausweichstelle

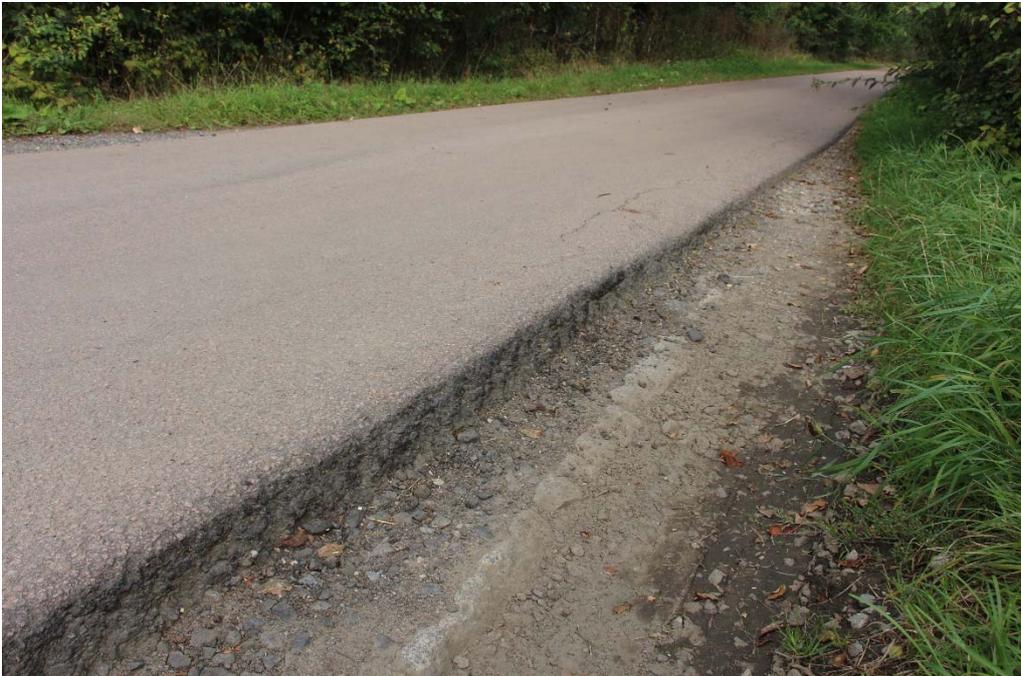
Abbildung 5: „Kliekener Aueweg“ bei Station 0+400, Bituminösen Fahrbahnaufbau von 15cm auf vorhandener Pflasterstraße (im Bild ist die vorhandene Bordeinfassung gut zu erkennen)

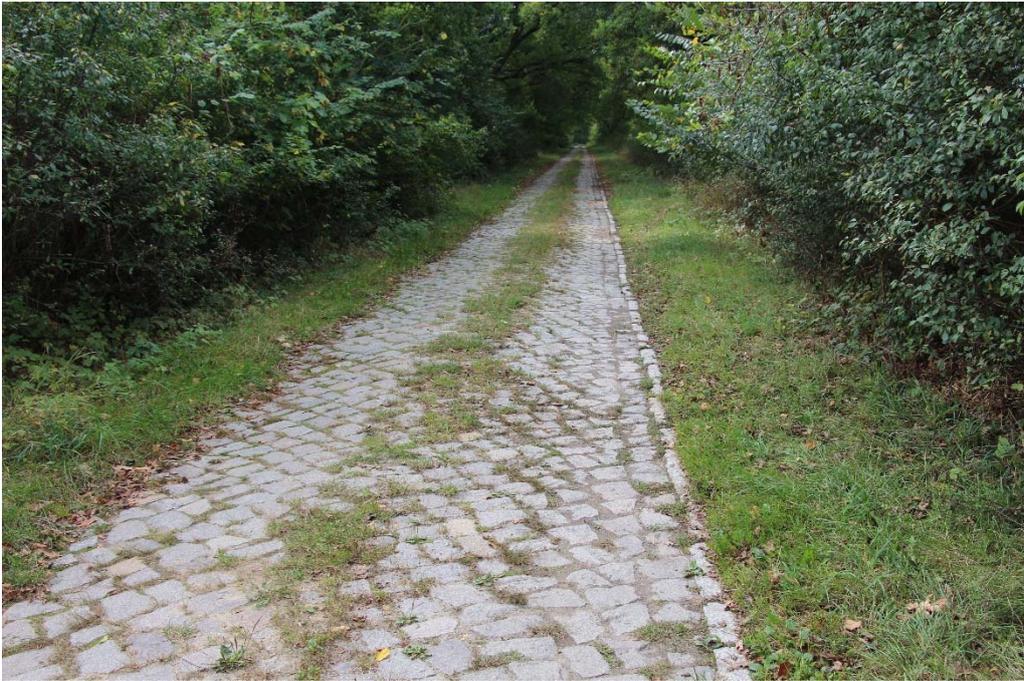
*Abbildung 6: Blick in Richtung Süden bei Station 0+440, vorhandene Pflasterstraße (außerhalb des Untersuchungsbereiches aber analoger Fahrbahnaufbau wie bei Bild 5)*

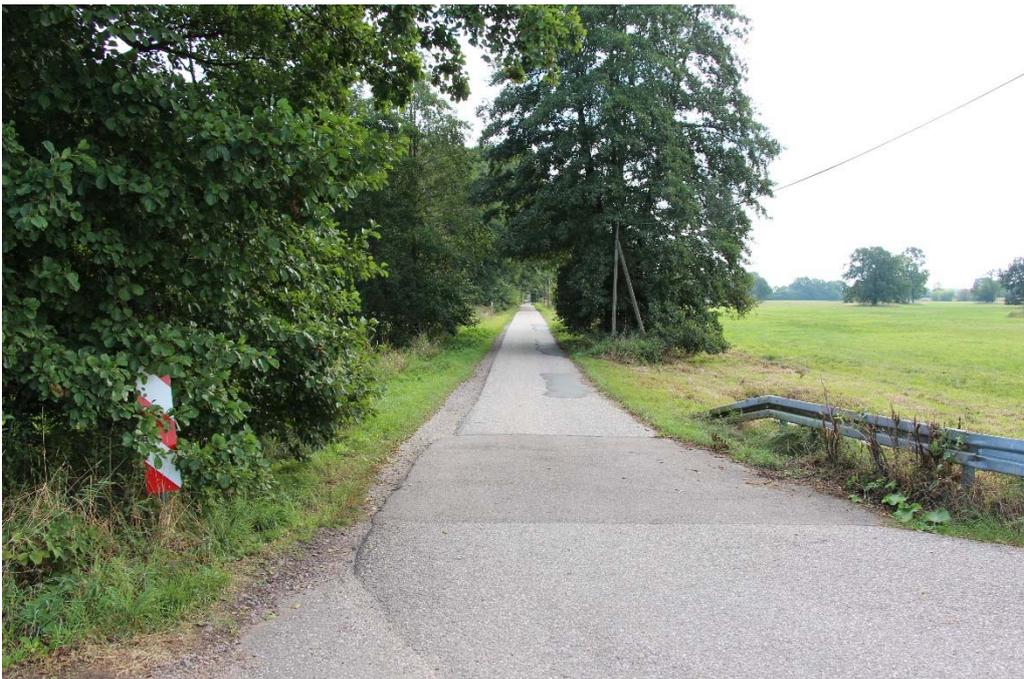
*Abbildung 7: Kliekener Aueweg“ bei Station 1+075, Fahrbahnbreite ca. 3,50m, Innenradius mit einfacher Distanzschutzplanke als Grabenabsturzsicherung*

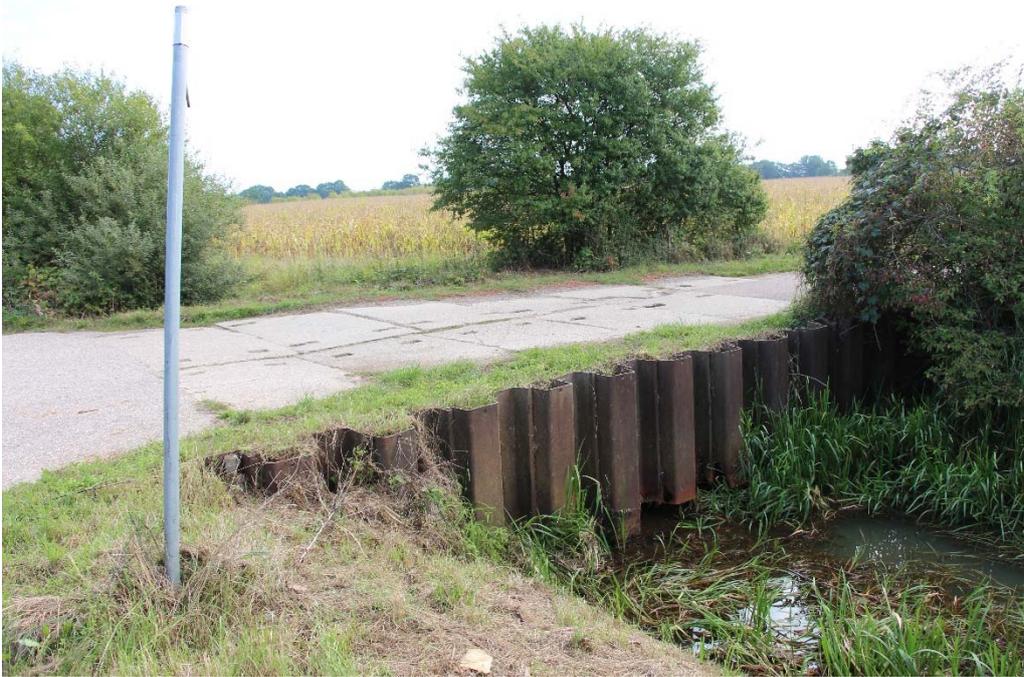
*Abbildung 8: Zuwegung bei Station 1+680, Grabenquerung Katschbach mit beidseitiger Spundwandsicherung. Die Fahrbahn ist hier mit Stahlbetonplatten (ländlicher Wegebau) befestigt.*

**Lediglich in Bereichen von Krümmen und Anbindungen (siehe Bild 8) sind die Bankette profilgerecht nachzuarbeiten. Die auch als Bankett bezeichneten Seitenstreifen können den gelegentlichen Ausweichverkehr schadlos aufnehmen.**

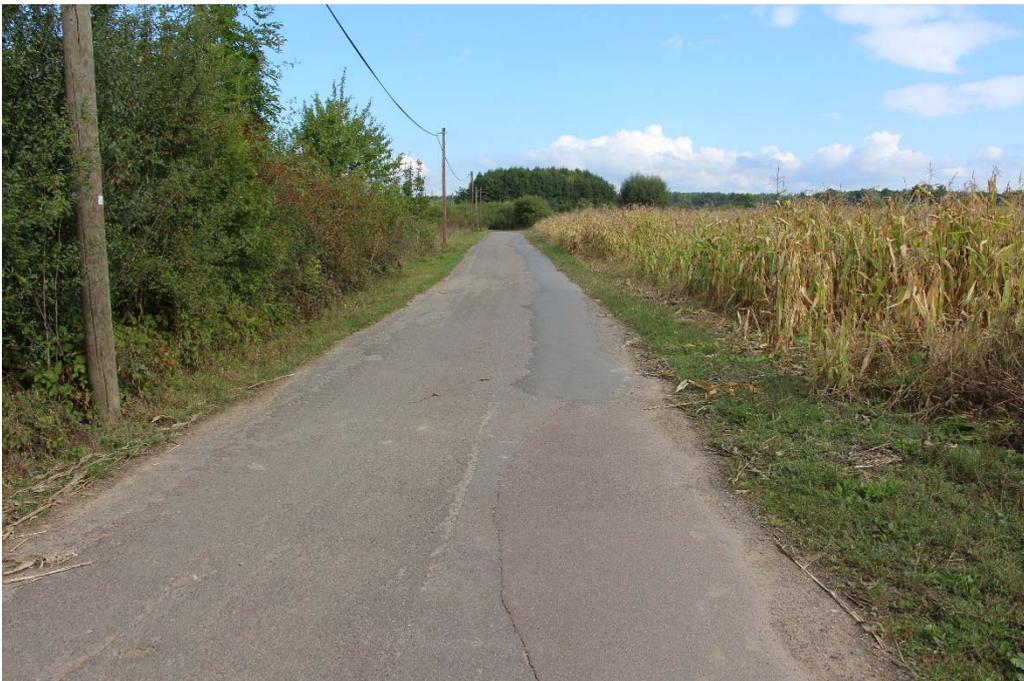
*Abbildung 9: Zuwegung bei Station 830, Bituminöse Fahrbahnbefestigung 3,00 – 3,20m breit, teilweise saniert aber sanierungsbedürftig*

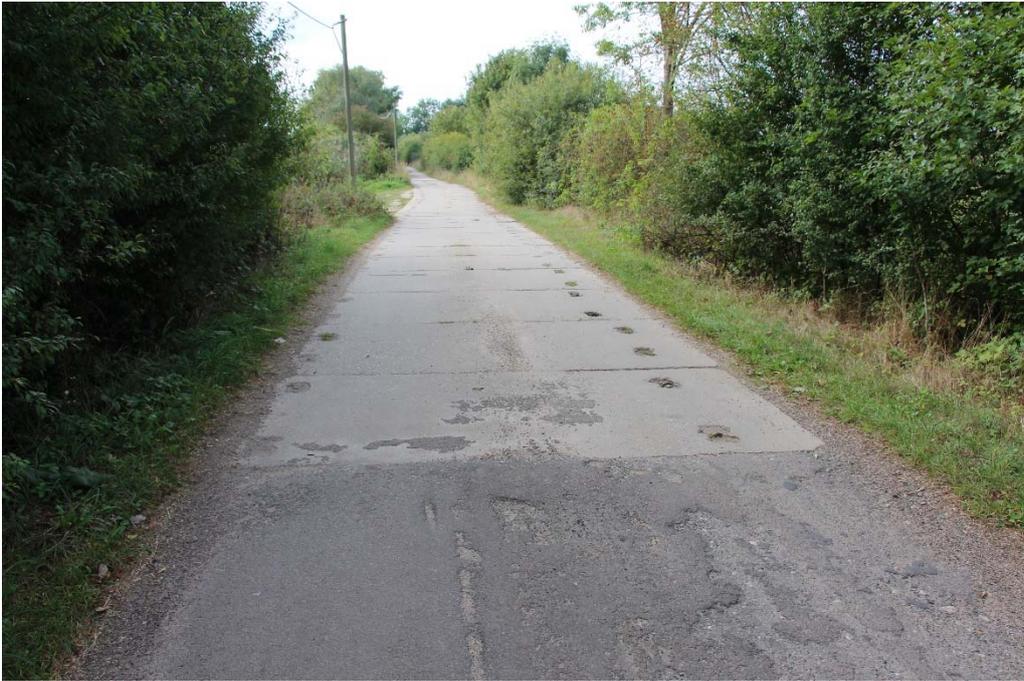
*Abbildung 10: Zuwegung bei Station 750, Übergang auf Stahlbetonplatten (ländlicher Wegebau)*

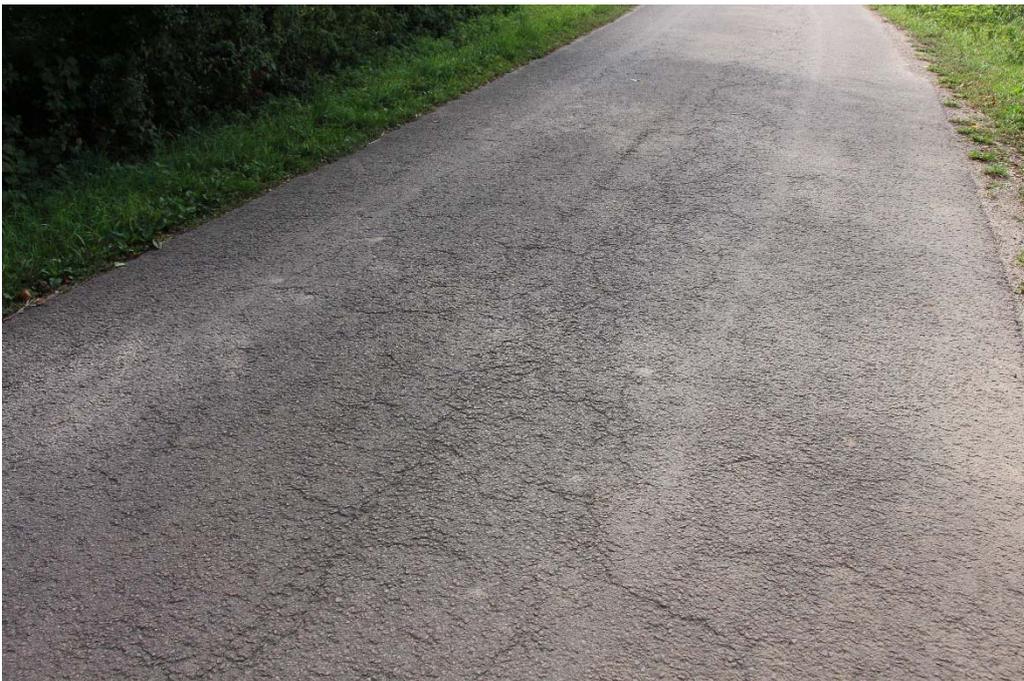
*Abbildung 11: Zuwegung bei Station 570, Bituminöse Fahrbahnbefestigung mit Netzrisse in der Deckschicht, sanierungsbedürftig !!*

Die Befestigung der Zuwegung besteht von Station 0+000 bis 1+580 teilweise aus Asphalt oder Stahlbetonplatten. Die bituminösen Bereiche in diesem Abschnitt zeigen keine Setzungserscheinungen durch die Verkehrsbelastungen auf. Lediglich teilweise großflächige Netzfisssen sind festzustellen. Diese sind auf altersbedingte Ausmagerungen des Bindemittels in der Deckschicht zurückzuführen. Diese Bereiche sind mittelfristig zu sanieren um die Nutzungsfähigkeit weiterhin zu gewährleisten. Die mittels Stahlbetonplatten befestigten Bereiche sind sehr langlebig und weiterhin ausreichend tragfähig für den Verkehr des ländlichen Betriebes.

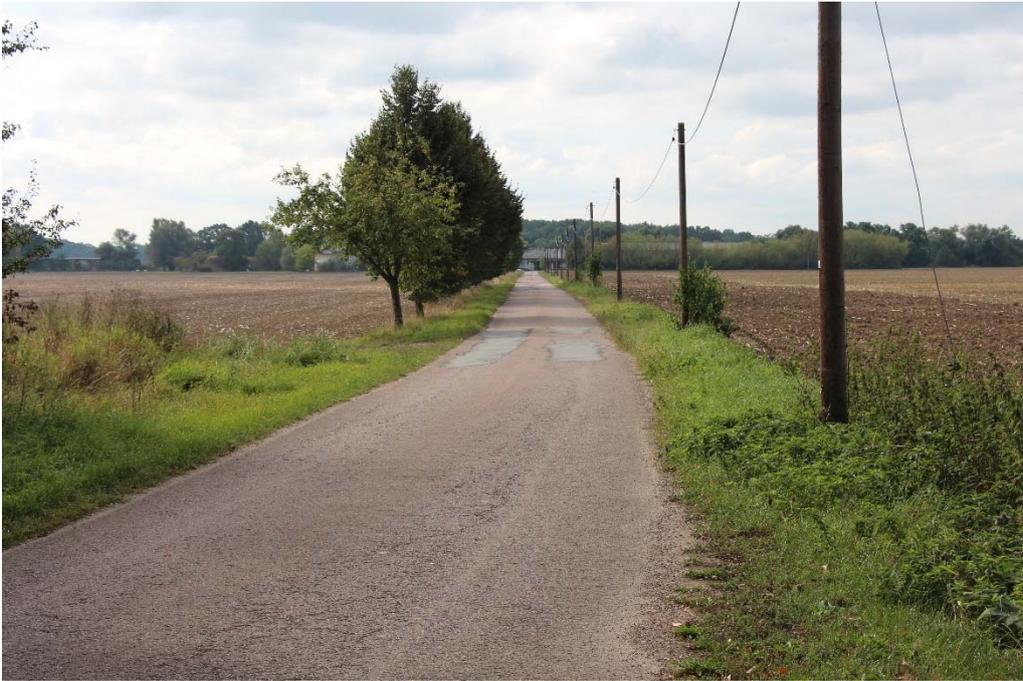
*Abbildung 12: Zuwegung bei Station 500, Bituminöse Fahrbahnbefestigung mit Netzfisssen in der Deckschicht, sanierungsbedürftig*

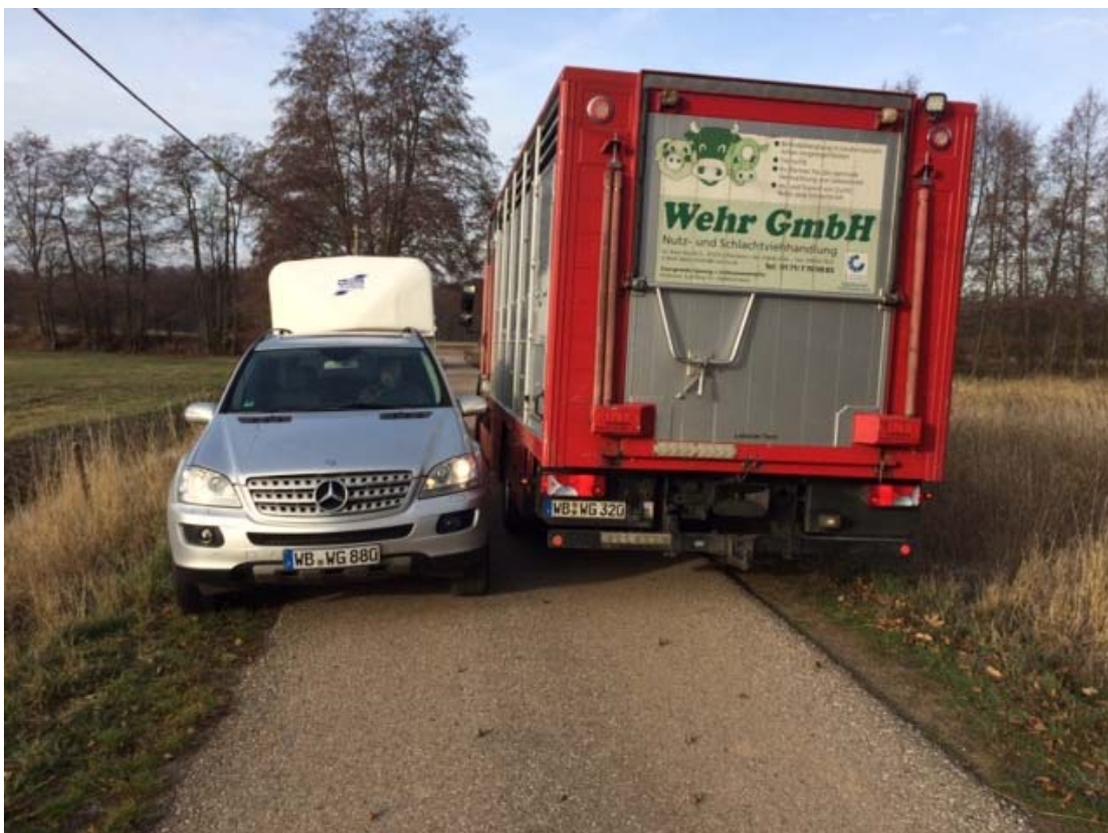
**Die vorgenannten Querschnittselemente ergeben somit eine nutzbare Wegekronenbreite von 6,00m (3+1,5+1,5) bis 8,00m (5+1,5+1,5) Breite. Diese resultierende Wegekronenbreite ermöglicht den mit Bild 14 dargestellten Begegnungsfall ohne die Schaffung zusätzlicher Ausweichstellen. Ausnahmen bilden einzelne Standorte von Freileitungsmasten der Deutschen Telekom AG und einzelne Baumstandorte im Zuge der Ost-West-Achse des Untersuchungsbereiches.**

Abbildung 155: Begegnungsfall Lkw / SUV mit Nutzung der befestigten Bankette bei Stat. 2+550
