Datum 29.06.2016

Untersuchungsbericht: St/S/0152/16

Zustandserfassung Wehr GmbH Nutz- und Schlachtviehhandlung Coswig (Anhalt) OT Klieken - Kliekener Aueweg

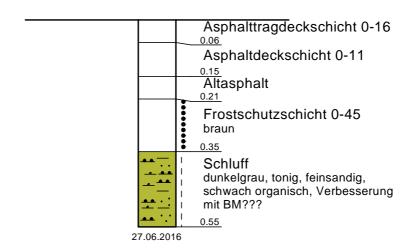
Anlage: 3.1

6,3 cm	Asphalttragdeckschicht 0/16	
9,0 cm	Asphaltdeckschicht 0/11	
5,2 cm	Altasphalt	
20,5 cm	vorhandener Asphaltoberbau	
14,5 cm	Frostschutzschicht 0/45	
35,0 cm	vorhandener Konstruktionsaufbau

Kliekener Aueweg - Station 1+285

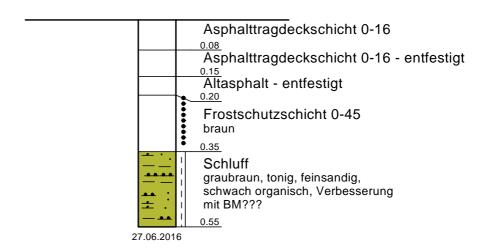
Anlage: 3.2

7,5 cm	Asphalttragdeckschicht 0/16
7,5 cm	Asphalttragdeckschicht 0/16 (entfestigt)
5,0 cm	Altasphalt (entfestigt)
20,0 cm	vorhandener Asphaltoberbau
15,0 cm	Frostschutzschicht 0/45
35,0 cm	vorhandener Konstruktionsaufbau

Kliekener Aueweg - Station 2+870

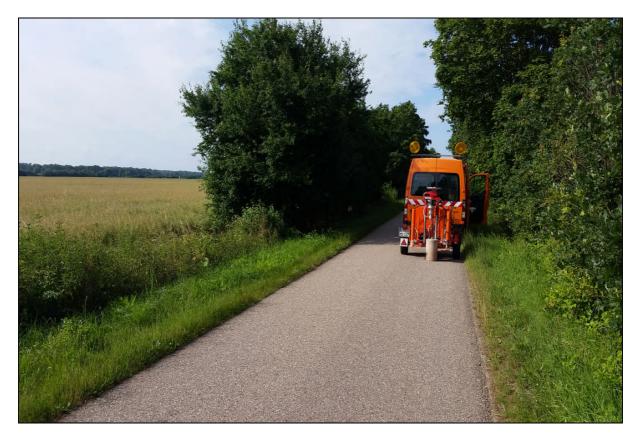
Bild 1: Ansicht im Bereich der Entnahmestelle BK/SCH 194

BK/SCH 194 - Stat. 1+285 (s. Anlage 4, Bild 1 und 2)

darunter Auelehm (Schluff, tonig, feinsandig, schwach organisch – organoleptische Hinweise auf eine Bodenverbesserung mit Bindemittel – geringe Festigkeit, typischer Geruch)

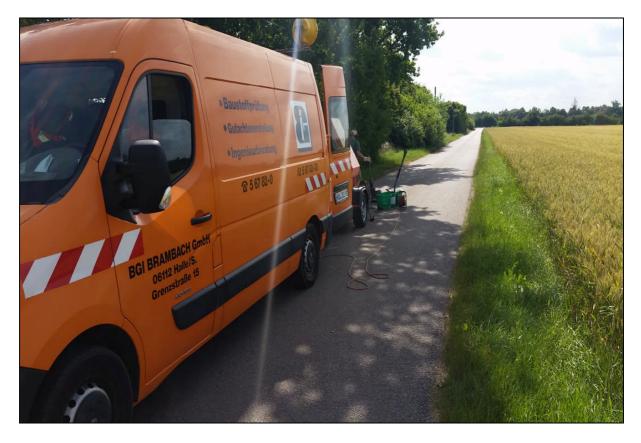
Bild 3: Ansicht im Bereich der Entnahmestelle BK/SCH 194

BK/SCH 195 - Stat. 2+870 (s. Anlage 4, Bild 3 und 4)

darunter Auelehm (Schluff, tonig, feinsandig, schwach organisch – organoleptische Hinweise auf eine Bodenverbesserung mit Bindemittel – geringe Festigkeit, typischer Geruch)
