Bericht: Wehr GmbH 07\_2016\_Fassung\_17.04.2020

Vorhaben: Umnutzung eines Trockensteherstalles in einen Vihsammelstall sowie Errichtung einer Dungplatte auf den Flurstücken 1967 und 1969 der Flur 15 in der Gemarkung Klieken

Hier: Antragsunterlagen zur Erwirkung einer Erschließungsvereinbarung zwischen der Wehr GmbH und der Stadt Coswig (Anhalt)

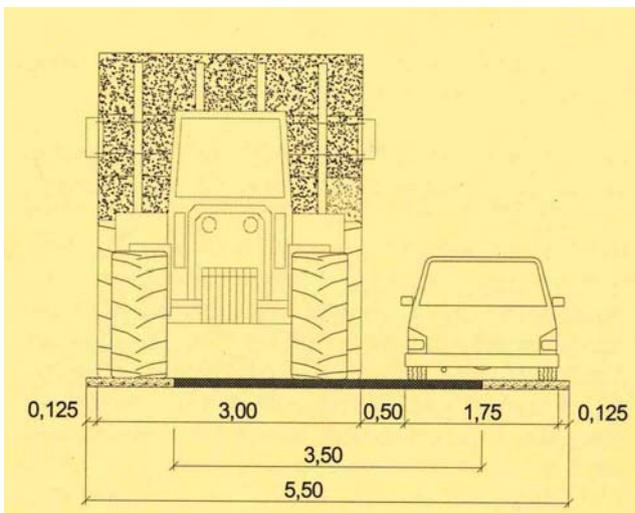
Abbildung 14: Begegnungsfall Traktor/Pkw auf einstreifigem Verbindungsweg

**Die vorgenannten Querschnittselemente ergeben somit eine nutzbare Wegekronenbreite von 6,00m (3+1,5+1,5) bis 8,00m (5+1,5+1,5) Breite. Diese resultierende Wegekronenbreite ermöglicht den mit Bild 14 dargestellten Begegnungsfall ohne die Schaffung zusätzlicher Ausweichstellen. Ausnahmen bilden einzelne Standorte von Freileitungsmasten der Deutschen Telekom AG und einzelne Baumstandorte im Zuge der Ost-West-Achse des Untersuchungsbereiches.**
